YES 車輛認證書

認證編號 CPF2128825C207

| 廠牌 Make | TOYOTA |
| 車型 Model | C-HR |

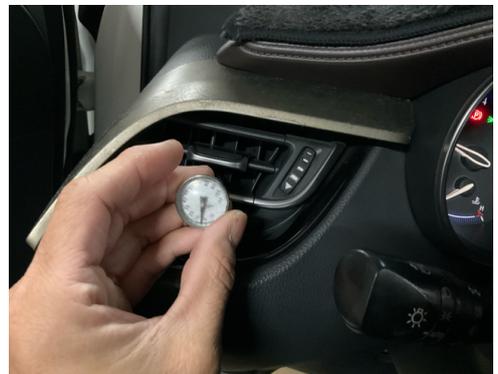
空調溫度

| 5. 前空調風速開關各段風速 | 正常 | 6. 前空調冷氣作動中央出風口溫度 | 7°C |
