YES 車輛認證書

認證編號 CPF2128825C244

| 車型 Model | E-CLASS |

車輛認證總結報告 Vehicle Inspection Findings

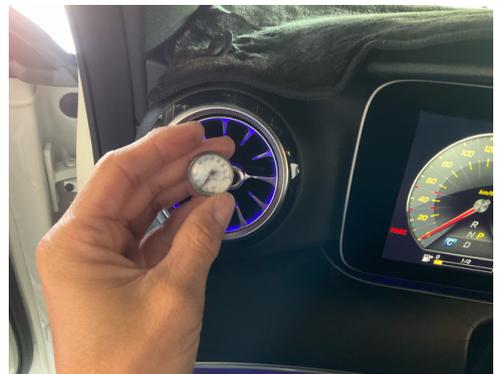
空調溫度

| 5. 前空調風速開關各段風速 | 正常 | 6. 前空調冷氣作動中央出風口溫度 | 7°C |
