# YES 車輛認證書

認證編號 CPF21288261008

| 廠牌 Make | BENZ |
| 車型 Model | GLC-CLASS |

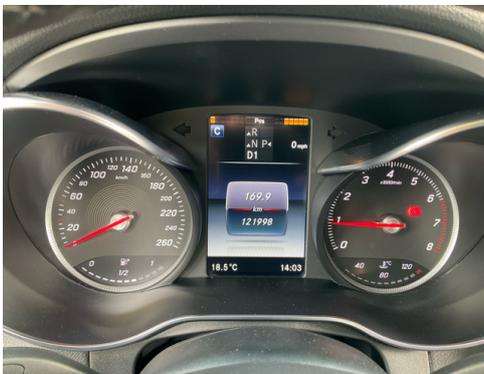
| 現況實車里程 Mileage<br>(僅揭露, 不具保證效力) | 121,998 |

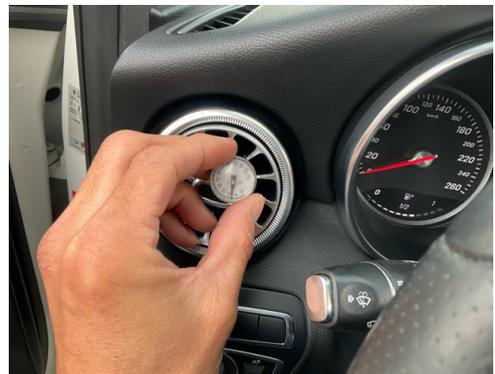
空調溫度

| 5. 前空調風速開關各段風速 | 正常 | 6. 前空調冷氣作動中央出風口溫度 | 7°C |
