# YES 車輛認證書

認證編號 CPF21288261011

廠牌 Make	BMW
車型 Model	X MODELS
年份 Year	2022/06
排氣量 Displacement	1,998
車身號碼 VIN	WBA31DT09N9M8****
引擎號碼 Engine Number	無引擎號碼
現況實車里程 Mileage (僅揭露, 不具保證效力)	77,395

## 車輛認證總結報告 Vehicle Inspection Findings

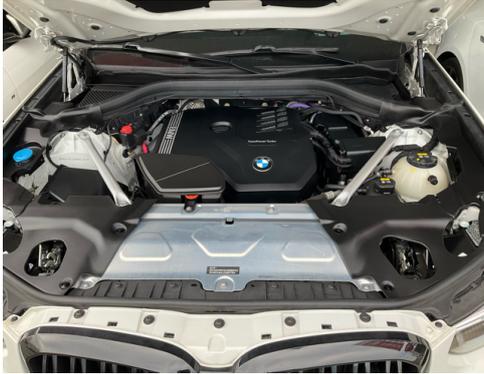
引擎室

1. 運轉時有無冒藍白煙、黑煙	正常	2. 水溫錶(燈)有無異常顯示	正常
3. 警告指示燈有無異常作動	正常	4. 機油油量、油質有無異常	正常
5. 外觀有無漏油/水跡象	正常	6. 運轉時有無抖動或異常聲響	正常
7. 外觀有無修補或龜裂跡象	正常	8. 冷卻風扇作動有無異常	正常
9. 加速有無不順暢或無法加速	正常	10. 高速運轉有無異常聲響	正常
11. 冷卻水有無添加防鏽劑	正常

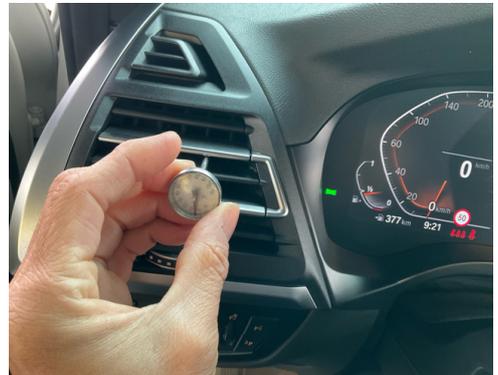
空調溫度

1. 檢查室外氣溫	18°C	2. 後空調冷氣作動中央出風口溫度	無此項目
3. 冷凝器散熱風扇有無運轉異常	正常	4. 前空調冷氣A/C開關燈號	正常
5. 前空調風速開關各段風速	正常	6. 前空調冷氣作動中央出風口溫度	7°C
7. 後空調冷氣A/C開關燈號	無此項目	8. 後空調風速開關各段風速	無此項目
