YES 車輛認證書

認證編號 CPF21288261019

廠牌 Make	HONDA
車型 Model	FIT
年份 Year	2019/12
排氣量 Displacement	1,497
車身號碼 VIN	RKTGK5880LF10****
引擎號碼 Engine Number	***Z466002**
現況實車里程 Mileage (僅揭露, 不具保證效力)	88,815

車輛認證總結報告 Vehicle Inspection Findings

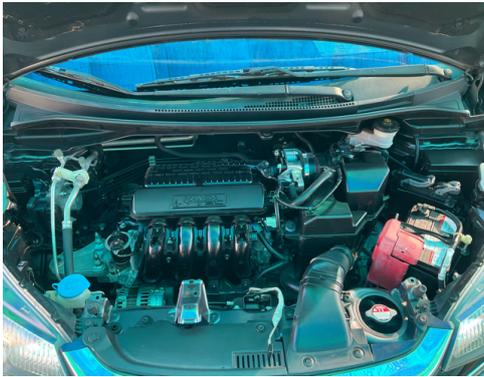
引擎室

1. 運轉時有無冒藍白煙、黑煙	正常	2. 水溫錶(燈)有無異常顯示	正常
3. 警告指示燈有無異常作動	正常	4. 機油油量、油質有無異常	正常
5. 外觀有無漏油/水跡象	正常	6. 運轉時有無抖動或異常聲響	正常
7. 外觀有無修補或龜裂跡象	正常	8. 冷卻風扇作動有無異常	正常
9. 加速有無不順暢或無法加速	正常	10. 高速運轉有無異常聲響	正常
11. 冷卻水有無添加防鏽劑	正常

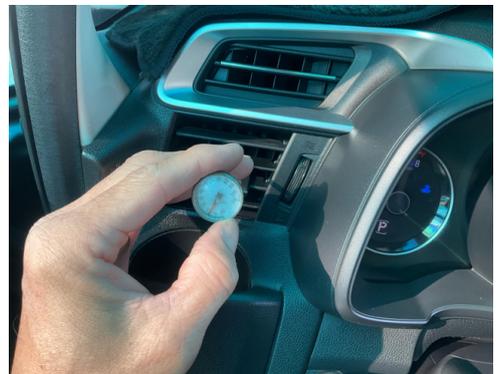
空調溫度

1. 檢查室外氣溫	25°C	2. 後空調冷氣作動中央出風口溫度	無此項目
3. 冷凝器散熱風扇有無運轉異常	正常	4. 前空調冷氣A/C開關燈號	正常
5. 前空調風速開關各段風速	正常	6. 前空調冷氣作動中央出風口溫度	7°C
7. 後空調冷氣A/C開關燈號	無此項目	8. 後空調風速開關各段風速	無此項目
