認證編號 CPF21288261036

## 車輛資料 Vehicle Information

## 車輛認證總結報告 Vehicle Inspection Findings

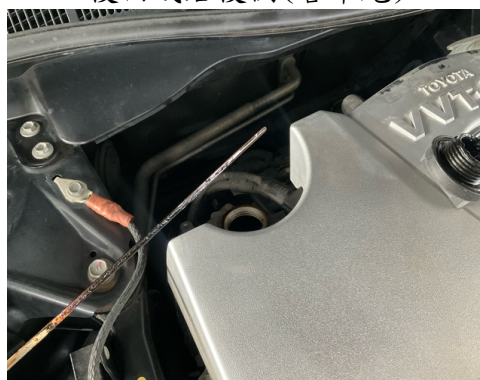
機油蓋

| 3. 警告指示燈有無異常作動 | 正常 | 4. 機油油量、油質有無異常 | 異常 |

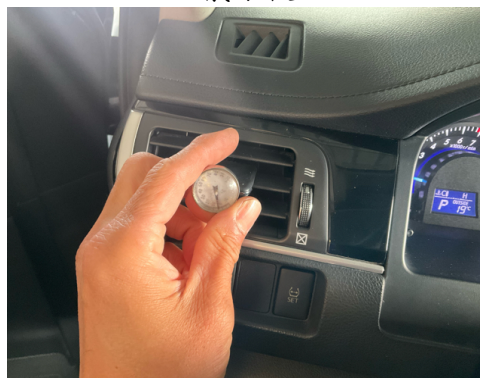
空調溫度

| 5. 前空調風速開關各段風速 | 正常 | 6. 前空調冷氣作動中央出風口溫度 | 7°C |
