YES 車輛認證書

電動車結構外觀認證

認證編號 CPF21288261047

廠牌 Make	PORSCHE
車型 Model	TAYCAN
年份 Year	2021/10
排氣量 Displacement	483
車身號碼 VIN	WP0ZZZY1ZNSA3****
引擎號碼 Engine Number	無引擎號碼
現況實車里程 Mileage (僅揭露, 不具保證效力)	49,374

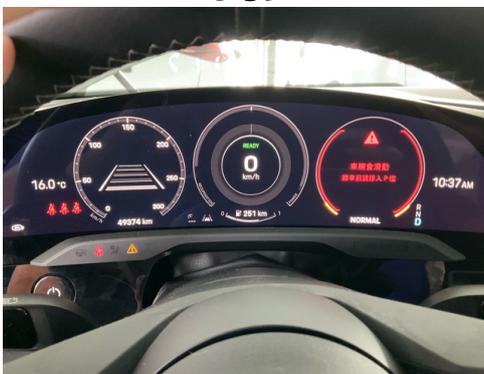
現況實車里程

儀表里程數：49,374

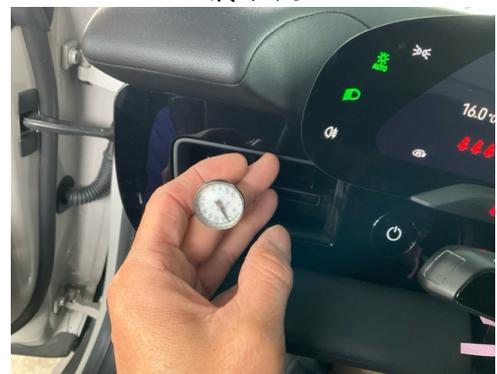
空調溫度

1. 檢查室外氣溫	18°C	2. 後空調冷氣作動中央出風口溫度	無此項目
3. 冷凝器散熱風扇有無運轉異常	正常	4. 前空調冷氣A/C開關燈號	正常
5. 前空調風速開關各段風速	正常	6. 前空調冷氣作動中央出風口溫度	7°C
7. 後空調冷氣A/C開關燈號	無此項目	8. 後空調風速開關各段風速	無此項目
