# YES 車輛認證書

認證編號 CPF21288261051

廠牌 Make	TOYOTA
車型 Model	ALTIS
年份 Year	2023/09
排氣量 Displacement	1,798
車身號碼 VIN	RKLBA3BE5R002****
引擎號碼 Engine Number	***Z0689**
現況實車里程 Mileage (僅揭露, 不具保證效力)	74,928

## 車輛認證總結報告 Vehicle Inspection Findings

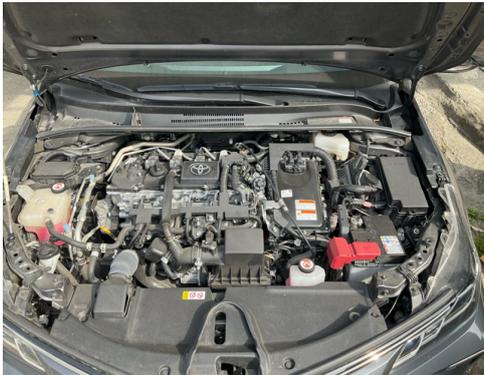
引擎室

1. 運轉時有無冒藍白煙、黑煙	正常	2. 水溫錶(燈)有無異常顯示	正常
3. 警告指示燈有無異常作動	正常	4. 機油油量、油質有無異常	正常
5. 外觀有無漏油/水跡象	正常	6. 運轉時有無抖動或異常聲響	正常
7. 外觀有無修補或龜裂跡象	正常	8. 冷卻風扇作動有無異常	正常
9. 加速有無不順暢或無法加速	正常	10. 高速運轉有無異常聲響	正常
11. 冷卻水有無添加防鏽劑	正常

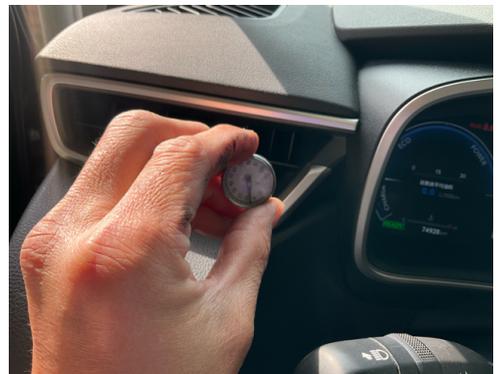
空調溫度

1. 檢查室外氣溫	22°C	2. 後空調冷氣作動中央出風口溫度	無此項目
3. 冷凝器散熱風扇有無運轉異常	正常	4. 前空調冷氣A/C開關燈號	正常
5. 前空調風速開關各段風速	正常	6. 前空調冷氣作動中央出風口溫度	7°C
7. 後空調冷氣A/C開關燈號	無此項目	8. 後空調風速開關各段風速	無此項目
