認證編號 CPF21288261058

## 車輛資料 Vehicle Information

## 車輛認證總結報告 Vehicle Inspection Findings

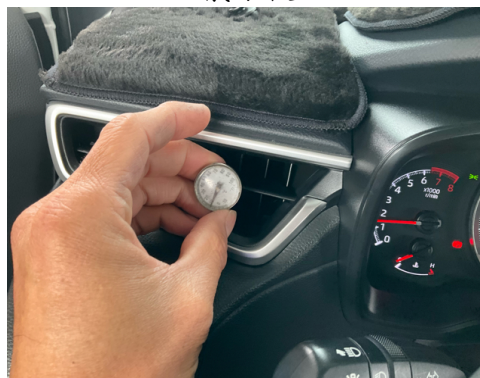
空調溫度

| 5. 前空調風速開關各段風速 | 正常 | 6. 前空調冷氣作動中央出風口溫度 | 7°C |
