YES 車輛認證書

認證編號 CPF21288261067

廠牌 Make	TOYOTA
車型 Model	COROLLA CROSS
年份 Year	2022/11
排氣量 Displacement	1,798
車身號碼 VIN	ZVG10~032****
引擎號碼 Engine Number	***Y9387**
現況實車里程 Mileage (僅揭露, 不具保證效力)	38,571

車輛認證總結報告 Vehicle Inspection Findings

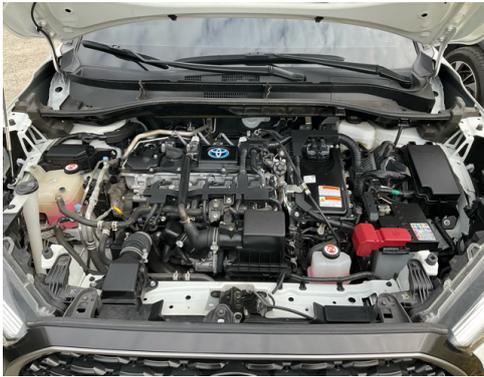
引擎室

1. 運轉時有無冒藍白煙、黑煙	正常	2. 水溫錶(燈)有無異常顯示	正常
3. 警告指示燈有無異常作動	正常	4. 機油油量、油質有無異常	正常
5. 外觀有無漏油/水跡象	正常	6. 運轉時有無抖動或異常聲響	正常
7. 外觀有無修補或龜裂跡象	正常	8. 冷卻風扇作動有無異常	正常
9. 加速有無不順暢或無法加速	正常	10. 高速運轉有無異常聲響	正常
11. 冷卻水有無添加防鏽劑	正常

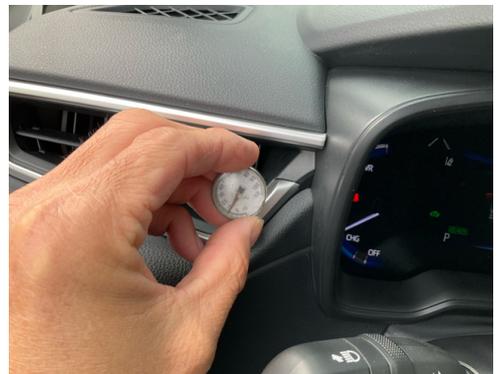
空調溫度

1. 檢查室外氣溫	23°C	2. 後空調冷氣作動中央出風口溫度	無此項目
3. 冷凝器散熱風扇有無運轉異常	正常	4. 前空調冷氣A/C開關燈號	正常
5. 前空調風速開關各段風速	正常	6. 前空調冷氣作動中央出風口溫度	7°C
7. 後空調冷氣A/C開關燈號	無此項目	8. 後空調風速開關各段風速	無此項目
