認證編號 CPF21288261075

## 車輛資料 Vehicle Information

## 車輛認證總結報告 Vehicle Inspection Findings

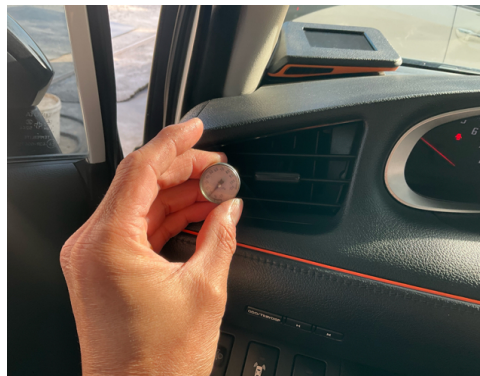
空調溫度

| 5. 前空調風速開關各段風速 | 正常 | 6. 前空調冷氣作動中央出風口溫度 | 7°C |
