認證編號 CPF21288261080

車輛資料 Vehicle Information

車輛認證總結報告 Vehicle Inspection Findings

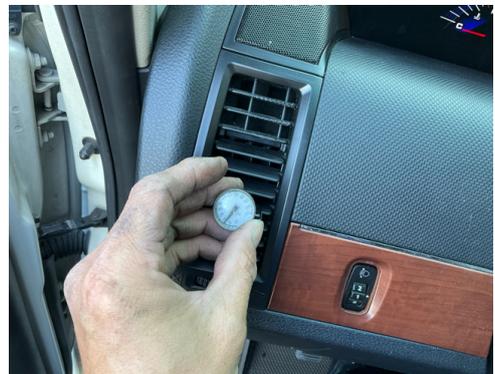
空調溫度

1. 檢查室外氣溫	23°C	2. 後空調冷氣作動中央出風口溫度	無此項目
3. 冷凝器散熱風扇有無運轉異常	正常	4. 前空調冷氣A/C開關燈號	正常
5. 前空調風速開關各段風速	正常	6. 前空調冷氣作動中央出風口溫度	7°C
7. 後空調冷氣A/C開關燈號	無此項目	8. 後空調風速開關各段風速	無此項目
