YES 車輛認證書

認證編號 CPF21288261094

廠牌 Make	BENZ
車型 Model	A-CLASS
年份 Year	2018/10
排氣量 Displacement	1,332
車身號碼 VIN	WDD1770871J03****
引擎號碼 Engine Number	無引擎號碼
現況實車里程 Mileage (僅揭露, 不具保證效力)	108,018

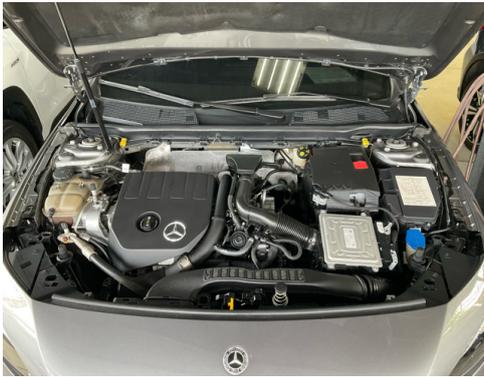
引擎室

1. 運轉時有無冒藍白煙、黑煙	正常	2. 水溫錶(燈)有無異常顯示	正常
3. 警告指示燈有無異常作動	正常	4. 機油油量、油質有無異常	正常
5. 外觀有無漏油/水跡象	正常	6. 運轉時有無抖動或異常聲響	正常
7. 外觀有無修補或龜裂跡象	正常	8. 冷卻風扇作動有無異常	正常
9. 加速有無不順暢或無法加速	正常	10. 高速運轉有無異常聲響	正常
11. 冷卻水有無添加防鏽劑	正常

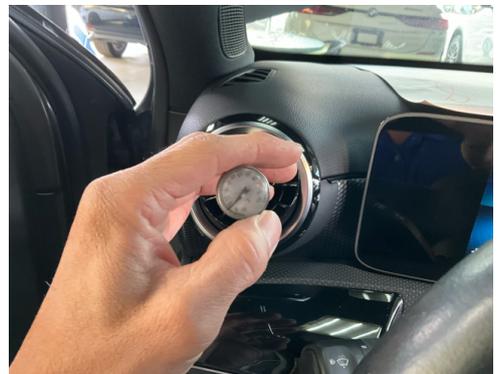
空調溫度

1. 檢查室外氣溫	20°C	2. 後空調冷氣作動中央出風口溫度	無此項目
3. 冷凝器散熱風扇有無運轉異常	正常	4. 前空調冷氣A/C開關燈號	正常
5. 前空調風速開關各段風速	正常	6. 前空調冷氣作動中央出風口溫度	7°C
7. 後空調冷氣A/C開關燈號	無此項目	8. 後空調風速開關各段風速	無此項目
