YES 車輛認證書

認證編號 CPF21288261102

廠牌 Make	VW
車型 Model	T CROSS
年份 Year	2024/01
排氣量 Displacement	999
車身號碼 VIN	WVGZZC19RY00****
引擎號碼 Engine Number	無引擎號碼
現況實車里程 Mileage (僅揭露, 不具保證效力)	4,981

車輛認證總結報告 Vehicle Inspection Findings

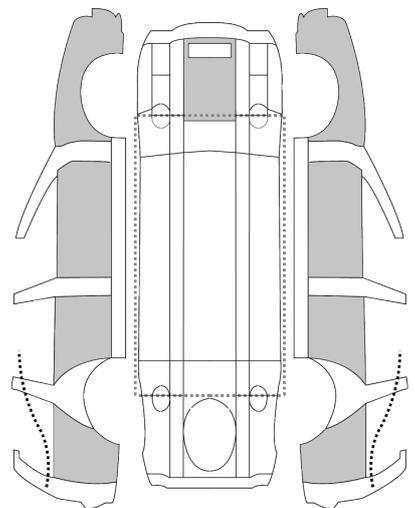
車骨結構圖

本車引擎號碼無異常。
本車車身號碼無異常。
本車輛無泡水跡象。
本車體骨架結構無修復跡象。
