認證編號 CPF21288261112

## 車輛資料 Vehicle Information

## 車輛認證總結報告 Vehicle Inspection Findings

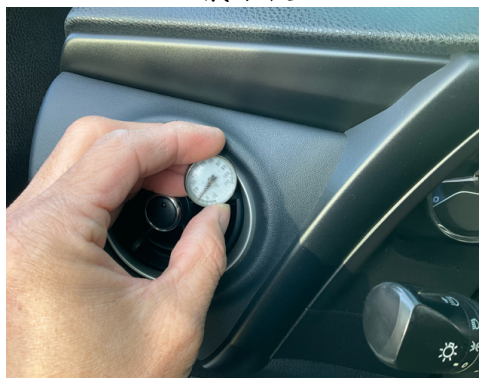
空調溫度

| 5. 前空調風速開關各段風速 | 正常 | 6. 前空調冷氣作動中央出風口溫度 | 7°C |
