認證編號 CPF21288261122

## 車輛資料 Vehicle Information

## 車輛認證總結報告 Vehicle Inspection Findings

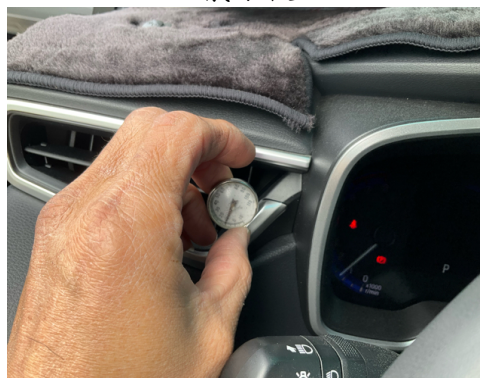
空調溫度

| 5. 前空調風速開關各段風速 | 正常 | 6. 前空調冷氣作動中央出風口溫度 | 7°C |
