認證編號 CPF21288261125

## 車輛資料 Vehicle Information

## 車輛認證總結報告 Vehicle Inspection Findings

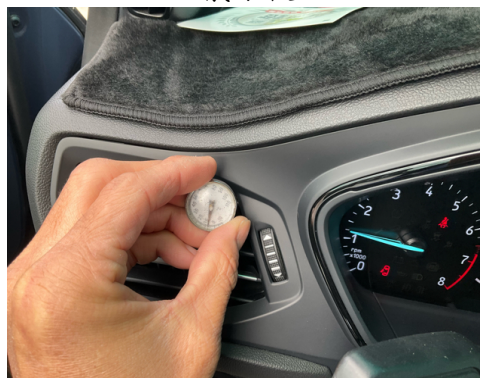
空調溫度

| 5. 前空調風速開關各段風速 | 正常 | 6. 前空調冷氣作動中央出風口溫度 | 7°C |
