認證編號 CPF21288261131

## 車輛資料 Vehicle Information

## 車輛認證總結報告 Vehicle Inspection Findings

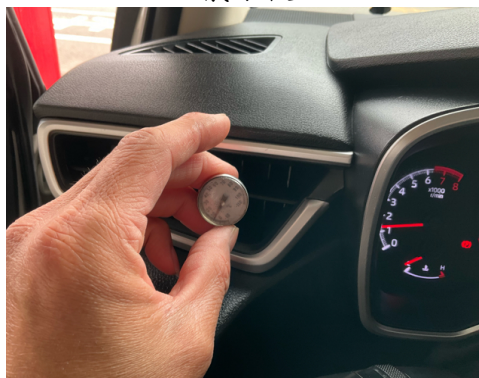
空調溫度

| 5. 前空調風速開關各段風速 | 正常 | 6. 前空調冷氣作動中央出風口溫度 | 7°C |
