YES 車輛認證書

認證編號 CPF21288261134

廠牌 Make	NISSAN
車型 Model	TIIDA
年份 Year	2020/05
排氣量 Displacement	1,598
車身號碼 VIN	C12GHB05****
引擎號碼 Engine Number	***672988**
現況實車里程 Mileage (僅揭露, 不具保證效力)	77,045

車輛認證總結報告 Vehicle Inspection Findings

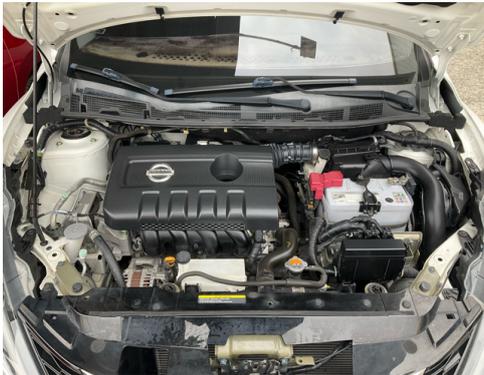
引擎室

1. 運轉時有無冒藍白煙、黑煙	正常	2. 水溫錶(燈)有無異常顯示	正常
3. 警告指示燈有無異常作動	正常	4. 機油油量、油質有無異常	正常
5. 外觀有無漏油/水跡象	正常	6. 運轉時有無抖動或異常聲響	正常
7. 外觀有無修補或龜裂跡象	正常	8. 冷卻風扇作動有無異常	正常
9. 加速有無不順暢或無法加速	正常	10. 高速運轉有無異常聲響	正常
11. 冷卻水有無添加防鏽劑	正常

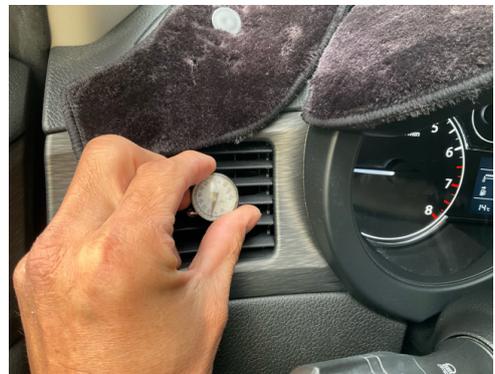
空調溫度

1. 檢查室外氣溫	14°C	2. 後空調冷氣作動中央出風口溫度	無此項目
3. 冷凝器散熱風扇有無運轉異常	正常	4. 前空調冷氣A/C開關燈號	正常
5. 前空調風速開關各段風速	正常	6. 前空調冷氣作動中央出風口溫度	7°C
7. 後空調冷氣A/C開關燈號	無此項目	8. 後空調風速開關各段風速	無此項目
