認證編號 CPF21288261151

## 車輛資料 Vehicle Information

| 廠牌 Make | LEXUS |
| 車型 Model | UX |

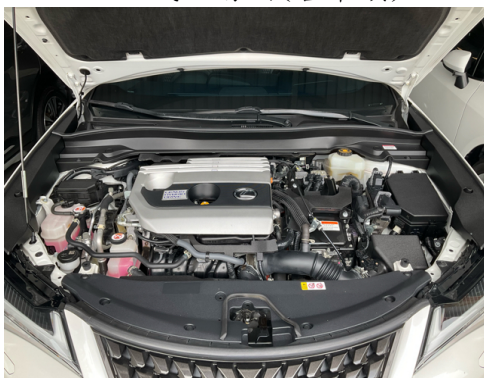
引擎室

| 5. 外觀有無漏油/水跡象 | 正常 | 6. 運轉時有無抖動或異常聲響 | 正常 |

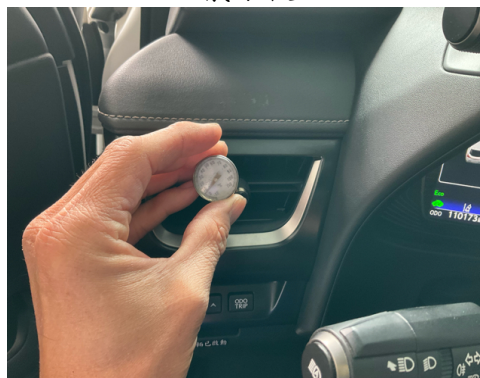
空調溫度

| 5. 前空調風速開關各段風速 | 正常 | 6. 前空調冷氣作動中央出風口溫度 | 7°C |
