YES 車輛認證書

認證編號 CPF21288261157

廠牌 Make	VW
車型 Model	T-ROC
年份 Year	2021/06
排氣量 Displacement	1,984
車身號碼 VIN	WVGZZZA1ZMV18****
引擎號碼 Engine Number	無引擎號碼
現況實車里程 Mileage (僅揭露, 不具保證效力)	70,555

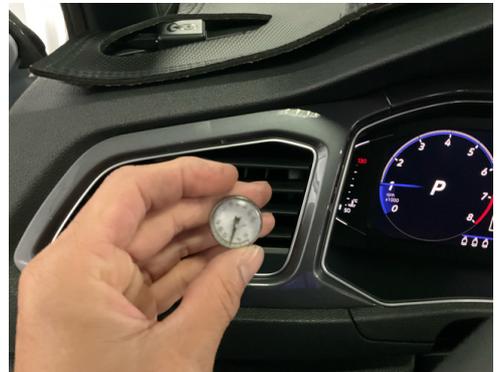
空調溫度

1. 檢查室外氣溫	25°C	2. 後空調冷氣作動中央出風口溫度	無此項目
3. 冷凝器散熱風扇有無運轉異常	正常	4. 前空調冷氣A/C開關燈號	正常
5. 前空調風速開關各段風速	正常	6. 前空調冷氣作動中央出風口溫度	7°C
7. 後空調冷氣A/C開關燈號	無此項目	8. 後空調風速開關各段風速	無此項目
