認證編號 CPF21288261165

## 車輛資料 Vehicle Information

## 車輛認證總結報告 Vehicle Inspection Findings

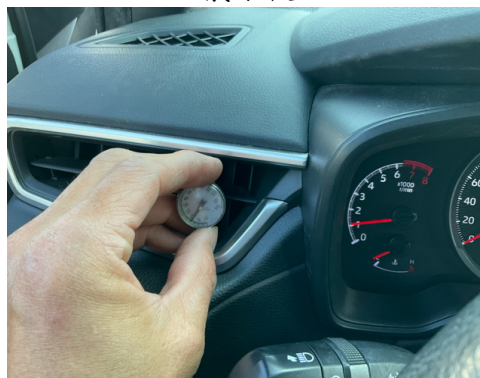
空調溫度

| 5. 前空調風速開關各段風速 | 正常 | 6. 前空調冷氣作動中央出風口溫度 | 7°C |
