YES 車輛認證書

認證編號 CPF21288261167

| 廠牌 Make | TOYOTA |
| 車型 Model | YARIS |

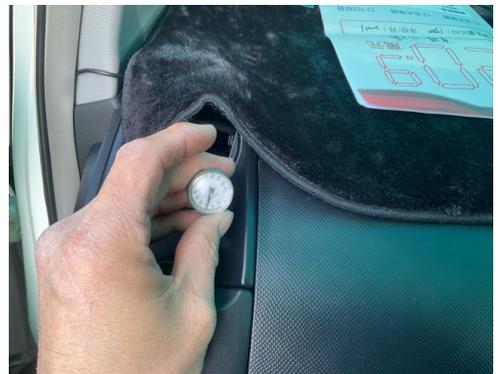
空調溫度

| 5. 前空調風速開關各段風速 | 正常 | 6. 前空調冷氣作動中央出風口溫度 | 7°C |
