YES 車輛認證書

認證編號 CPF21288261175

廠牌 Make	HONDA
車型 Model	CR-V
年份 Year	2021/06
排氣量 Displacement	1,498
車身號碼 VIN	RKTRW1840MF11****
引擎號碼 Engine Number	***BK93160**
現況實車里程 Mileage (僅揭露, 不具保證效力)	70,524

車輛認證總結報告 Vehicle Inspection Findings

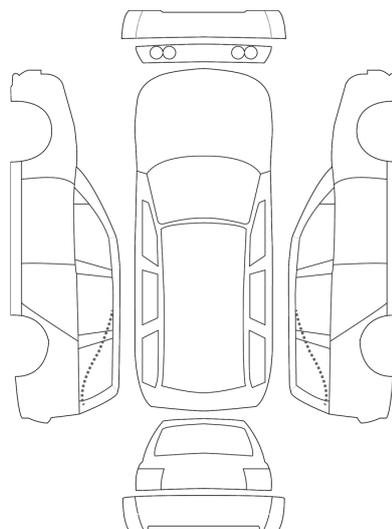
車體外觀圖

本車引擎號碼無異常。 **S** 鈹件鏽蝕、斑剝或鏽穿
本車車身號碼無異常。 **B** 受損面積約一個拳頭(含)以上
本車輛無泡水跡象。 **R** 鈹件校正痕跡
本車體骨架結構無修復跡象。 **X** 更換

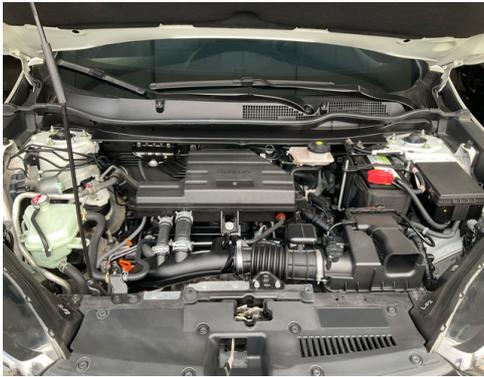
引擎室

1. 運轉時有無冒藍白煙、黑煙	正常	2. 水溫錶(燈)有無異常顯示	正常
3. 警告指示燈有無異常作動	正常	4. 機油油量、油質有無異常	正常
5. 外觀有無漏油/水跡象	正常	6. 運轉時有無抖動或異常聲響	正常
7. 外觀有無修補或龜裂跡象	正常	8. 冷卻風扇作動有無異常	正常
9. 加速有無不順暢或無法加速	正常	10. 高速運轉有無異常聲響	正常
11. 冷卻水有無添加防鏽劑	正常

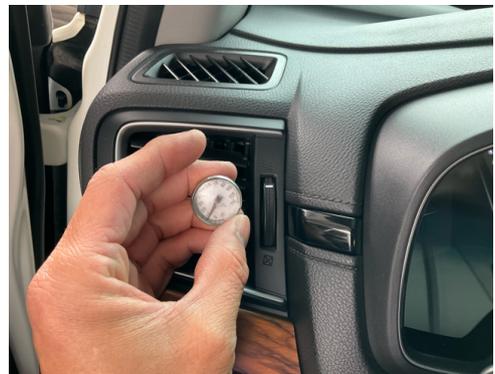
空調溫度

1. 檢查室外氣溫	25°C	2. 後空調冷氣作動中央出風口溫度	無此項目
3. 冷凝器散熱風扇有無運轉異常	正常	4. 前空調冷氣A/C開關燈號	正常
5. 前空調風速開關各段風速	正常	6. 前空調冷氣作動中央出風口溫度	7°C
7. 後空調冷氣A/C開關燈號	無此項目	8. 後空調風速開關各段風速	無此項目
