查定編號 CPF21288261176

車輛資料 Vehicle Information

廠牌 Make	FORD
車型 Model	FIESTA
年份 Year	2019/01
排氣量 Displacement	998
車身號碼 VIN	K2709****
引擎號碼 Engine Number	***0964**
現況實車里程 Mileage (僅揭露, 不具保證效力)	84, 368

車輛認證總結報告 Vehicle Inspection Findings

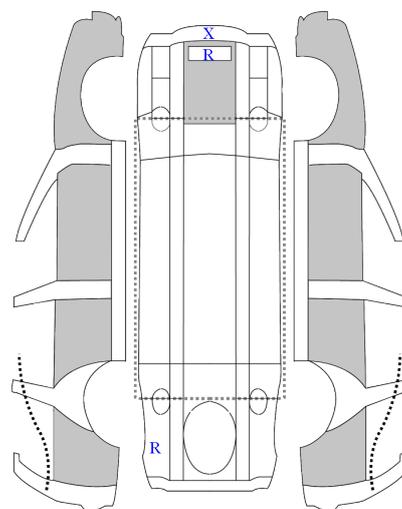
車骨結構圖

本車輛無泡水跡象, 有滲水跡
鈹件校正痕跡。
異常
