查定編號 CPF21288261180

車輛資料 Vehicle Information

廠牌 Make	SUZUKI
車型 Model	SWIFT
年份 Year	2018/04
排氣量 Displacement	998
車身號碼 VIN	JSAAZC13S0020****
引擎號碼 Engine Number	無引擎號碼
現況實車里程 Mileage (僅揭露, 不具保證效力)	134,026

車輛認證總結報告 Vehicle Inspection Findings

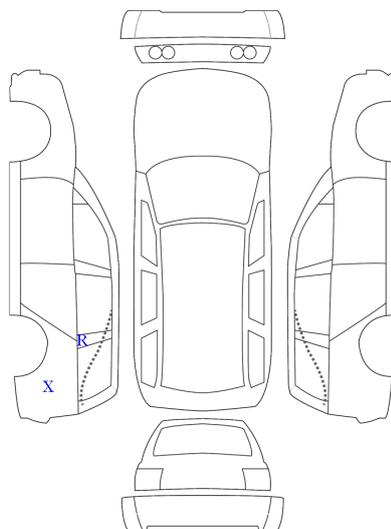
車體外觀圖

左側有鈹修痕。
左後方有鈹修痕。
正後方有鈹修痕。

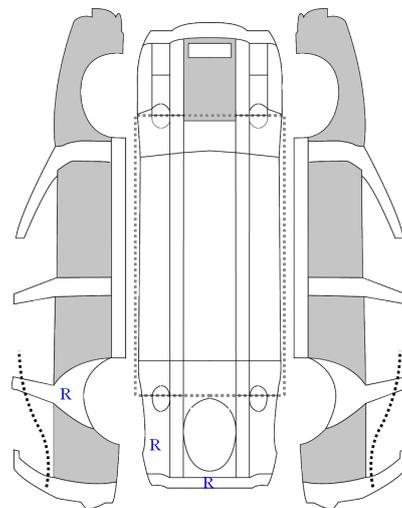
車骨結構圖

無此檢查項目
無任何異常之痕跡。
無任何泡水之痕跡。
異常
