YES 車輛認證書

認證編號 CPF21288261184

廠牌 Make	HYUNDAI
車型 Model	ELANTRA
年份 Year	2015/09
排氣量 Displacement	1,797
車身號碼 VIN	RFHEJ41EBFS00****
引擎號碼 Engine Number	***BFU9496**
現況實車里程 Mileage (僅揭露, 不具保證效力)	72,690

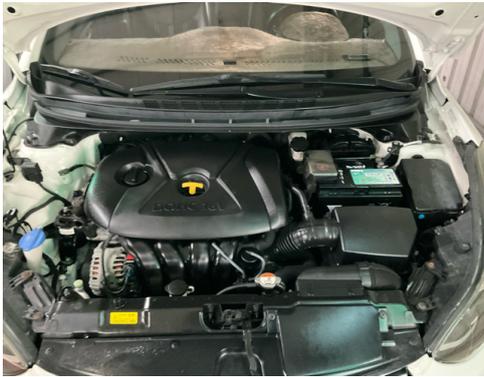
引擎室

1. 運轉時有無冒藍白煙、黑煙	正常	2. 水溫錶(燈)有無異常顯示	正常
3. 警告指示燈有無異常作動	正常	4. 機油油量、油質有無異常	正常
5. 外觀有無漏油/水跡象	正常	6. 運轉時有無抖動或異常聲響	正常
7. 外觀有無修補或龜裂跡象	正常	8. 冷卻風扇作動有無異常	正常
9. 加速有無不順暢或無法加速	正常	10. 高速運轉有無異常聲響	正常
11. 冷卻水有無添加防鏽劑	正常

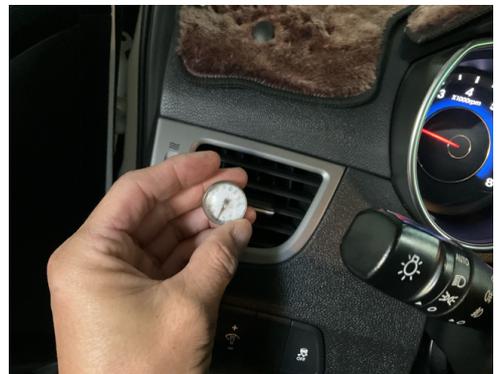
空調溫度

1. 檢查室外氣溫	25°C	2. 後空調冷氣作動中央出風口溫度	無此項目
3. 冷凝器散熱風扇有無運轉異常	正常	4. 前空調冷氣A/C開關燈號	正常
5. 前空調風速開關各段風速	正常	6. 前空調冷氣作動中央出風口溫度	7°C
7. 後空調冷氣A/C開關燈號	無此項目	8. 後空調風速開關各段風速	無此項目
