YES 車輛認證書

認證編號 CPF21288261186

廠牌 Make	TOYOTA
車型 Model	HILUX
年份 Year	2021/03
排氣量 Displacement	2,755
車身號碼 VIN	MROBA3CD70013****
引擎號碼 Engine Number	無引擎號碼
現況實車里程 Mileage (僅揭露, 不具保證效力)	72,728

車輛認證總結報告 Vehicle Inspection Findings

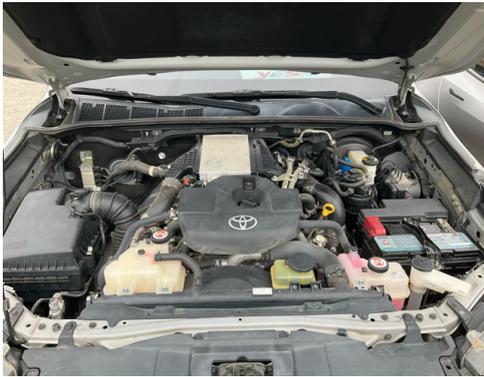
引擎室

1. 運轉時有無冒藍白煙、黑煙	正常	2. 水溫錶(燈)有無異常顯示	正常
3. 警告指示燈有無異常作動	正常	4. 機油油量、油質有無異常	正常
5. 外觀有無漏油/水跡象	正常	6. 運轉時有無抖動或異常聲響	正常
7. 外觀有無修補或龜裂跡象	正常	8. 冷卻風扇作動有無異常	正常
9. 加速有無不順暢或無法加速	正常	10. 高速運轉有無異常聲響	正常
11. 冷卻水有無添加防鏽劑	正常

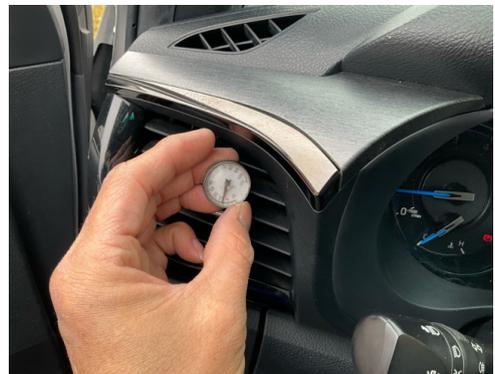
空調溫度

1. 檢查室外氣溫	25°C	2. 後空調冷氣作動中央出風口溫度	無此項目
3. 冷凝器散熱風扇有無運轉異常	正常	4. 前空調冷氣A/C開關燈號	正常
5. 前空調風速開關各段風速	正常	6. 前空調冷氣作動中央出風口溫度	7°C
7. 後空調冷氣A/C開關燈號	無此項目	8. 後空調風速開關各段風速	無此項目
