YES 車輛認證書

認證編號 CPF21288261190

廠牌 Make	LEXUS
車型 Model	NX
年份 Year	2022/01
排氣量 Displacement	2,487
車身號碼 VIN	JTJCCBAZX0200****
引擎號碼 Engine Number	無引擎號碼
現況實車里程 Mileage (僅揭露, 不具保證效力)	113,108

車輛認證總結報告 Vehicle Inspection Findings

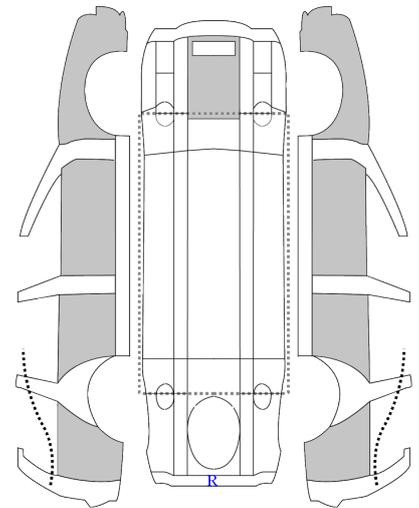
車骨結構圖

本車引擎號碼無異常。
本車車身號碼無異常。
本車輛無泡水跡象。
本車體骨架結構無修復跡象。

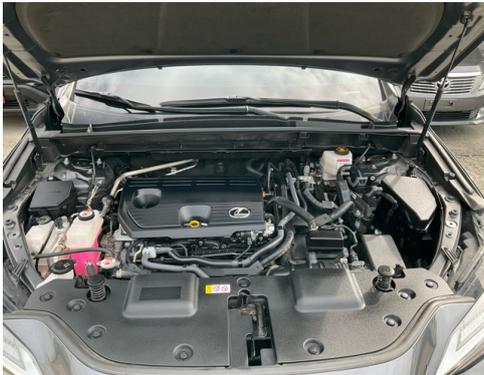
引擎室

1. 運轉時有無冒藍白煙、黑煙	正常	2. 水溫錶(燈)有無異常顯示	正常
3. 警告指示燈有無異常作動	正常	4. 機油油量、油質有無異常	正常
5. 外觀有無漏油/水跡象	正常	6. 運轉時有無抖動或異常聲響	正常
7. 外觀有無修補或龜裂跡象	正常	8. 冷卻風扇作動有無異常	正常
9. 加速有無不順暢或無法加速	正常	10. 高速運轉有無異常聲響	正常
11. 冷卻水有無添加防鏽劑	正常

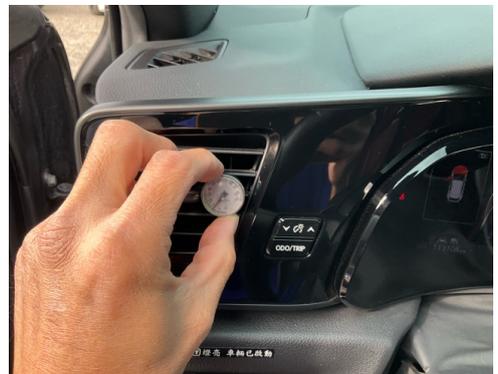
空調溫度

1. 檢查室外氣溫	23°C	2. 後空調冷氣作動中央出風口溫度	無此項目
3. 冷凝器散熱風扇有無運轉異常	正常	4. 前空調冷氣A/C開關燈號	正常
5. 前空調風速開關各段風速	正常	6. 前空調冷氣作動中央出風口溫度	7°C
7. 後空調冷氣A/C開關燈號	無此項目	8. 後空調風速開關各段風速	無此項目
