認證編號 CPF21288261192

## 車輛資料 Vehicle Information

| 車型 Model | VITARA |

## 車輛認證總結報告 Vehicle Inspection Findings

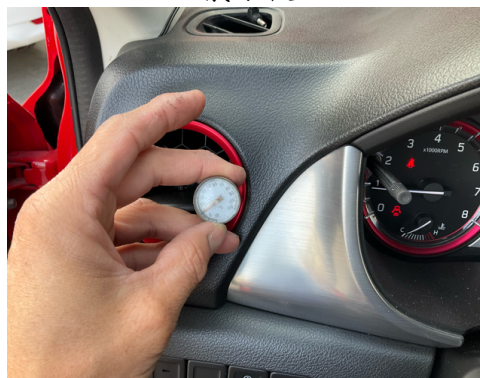
空調溫度

| 5. 前空調風速開關各段風速 | 正常 | 6. 前空調冷氣作動中央出風口溫度 | 7°C |
