# YES 車輛認證書

認證編號 CPF21288261194

廠牌 Make	TOYOTA
車型 Model	CAMRY
年份 Year	2013/09
排氣量 Displacement	1,998
車身號碼 VIN	ACV51~500****
引擎號碼 Engine Number	***E2789**
現況實車里程 Mileage (僅揭露, 不具保證效力)	123,543

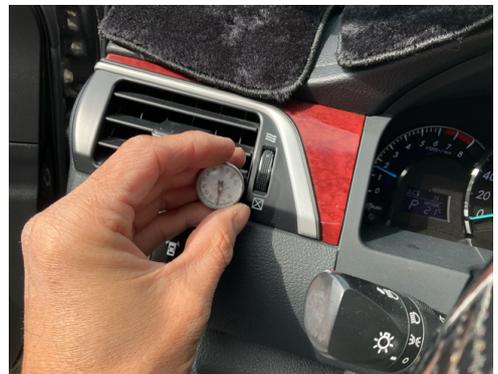
空調溫度

1. 檢查室外氣溫	21°C	2. 後空調冷氣作動中央出風口溫度	無此項目
3. 冷凝器散熱風扇有無運轉異常	正常	4. 前空調冷氣A/C開關燈號	正常
5. 前空調風速開關各段風速	正常	6. 前空調冷氣作動中央出風口溫度	7°C
7. 後空調冷氣A/C開關燈號	無此項目	8. 後空調風速開關各段風速	無此項目
