YES 車輛認證書

認證編號 CPF21288262004

廠牌 Make	TOYOTA
車型 Model	ALTIS
年份 Year	2019/03
排氣量 Displacement	1,798
車身號碼 VIN	ZWE211~000****
引擎號碼 Engine Number	***X6636**
現況實車里程 Mileage (僅揭露, 不具保證效力)	91,237

車輛認證總結報告 Vehicle Inspection Findings

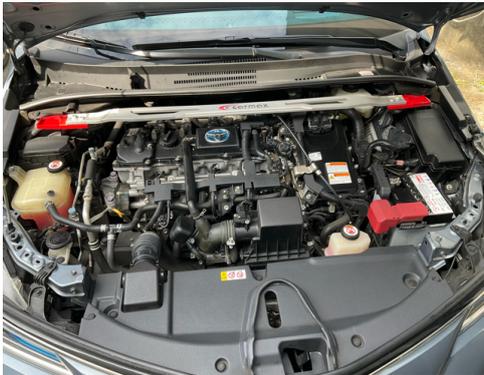
引擎室

1. 運轉時有無冒藍白煙、黑煙	正常	2. 水溫錶(燈)有無異常顯示	正常
3. 警告指示燈有無異常作動	正常	4. 機油油量、油質有無異常	正常
5. 外觀有無漏油/水跡象	正常	6. 運轉時有無抖動或異常聲響	正常
7. 外觀有無修補或龜裂跡象	正常	8. 冷卻風扇作動有無異常	正常
9. 加速有無不順暢或無法加速	正常	10. 高速運轉有無異常聲響	正常
11. 冷卻水有無添加防鏽劑	正常

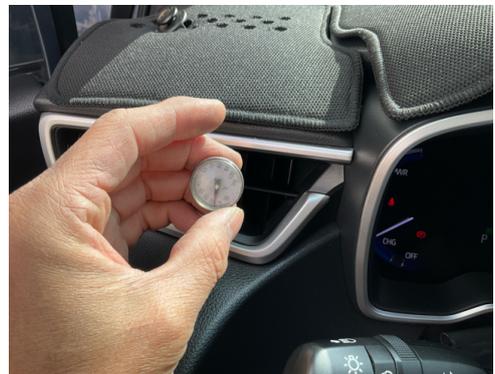
空調溫度

1. 檢查室外氣溫	18°C	2. 後空調冷氣作動中央出風口溫度	無此項目
3. 冷凝器散熱風扇有無運轉異常	正常	4. 前空調冷氣A/C開關燈號	正常
5. 前空調風速開關各段風速	正常	6. 前空調冷氣作動中央出風口溫度	7°C
7. 後空調冷氣A/C開關燈號	無此項目	8. 後空調風速開關各段風速	無此項目
