# YES 車輛認證書

認證編號 CPF21288262007

| 車型 Model | ALTIS |
| 年份 Year | 2021/01 |

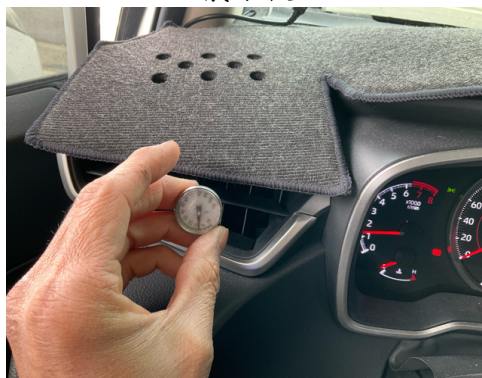
空調溫度

| 5. 前空調風速開關各段風速 | 正常 | 6. 前空調冷氣作動中央出風口溫度 | 7°C |
