# YES 車輛認證書

認證編號 CPF21288262010

廠牌 Make	SUZUKI
車型 Model	SWIFT
年份 Year	2009/01
排氣量 Displacement	1,490
車身號碼 VIN	EZC21S-02****
引擎號碼 Engine Number	***A-13384**
現況實車里程 Mileage (僅揭露, 不具保證效力)	95,355

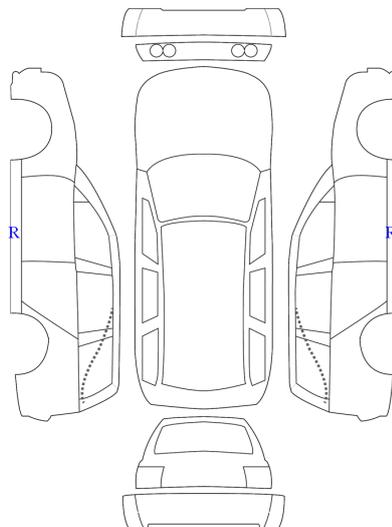
車體外觀圖

本車引擎號碼無異常。 **S** 鈹件鏽蝕、斑剝或鏽穿  
本車車身號碼無異常。 **B** 受損面積約一個拳頭(含)以上  
本車輛無泡水跡象, 有滲水跡 **R** 鈹件校正痕跡  
象。  
本車體骨架結構無修復跡象。 **X** 更換

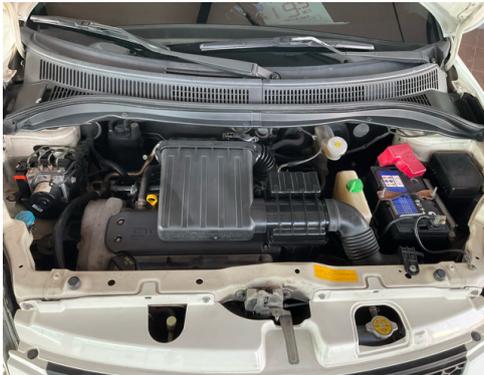
引擎室

1. 運轉時有無冒藍白煙、黑煙	正常	2. 水溫錶(燈)有無異常顯示	正常
3. 警告指示燈有無異常作動	正常	4. 機油油量、油質有無異常	正常
5. 外觀有無漏油/水跡象	正常	6. 運轉時有無抖動或異常聲響	正常
7. 外觀有無修補或龜裂跡象	正常	8. 冷卻風扇作動有無異常	正常
9. 加速有無不順暢或無法加速	正常	10. 高速運轉有無異常聲響	正常
11. 冷卻水有無添加防鏽劑	正常

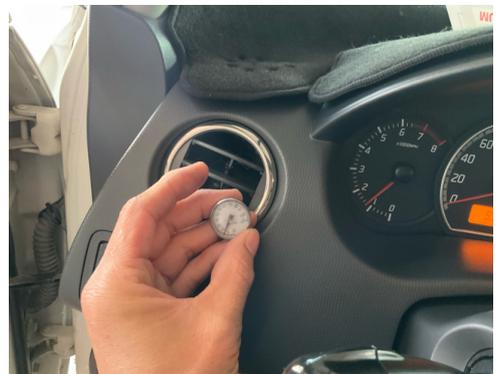
空調溫度

1. 檢查室外氣溫	20°C	2. 後空調冷氣作動中央出風口溫度	無此項目
3. 冷凝器散熱風扇有無運轉異常	正常	4. 前空調冷氣A/C開關燈號	正常
5. 前空調風速開關各段風速	正常	6. 前空調冷氣作動中央出風口溫度	7°C
7. 後空調冷氣A/C開關燈號	無此項目	8. 後空調風速開關各段風速	無此項目
