# YES 車輛認證書

認證編號 CPF21288262014

| 車型 Model | COROLLA CROSS |

## 車輛認證總結報告 Vehicle Inspection Findings

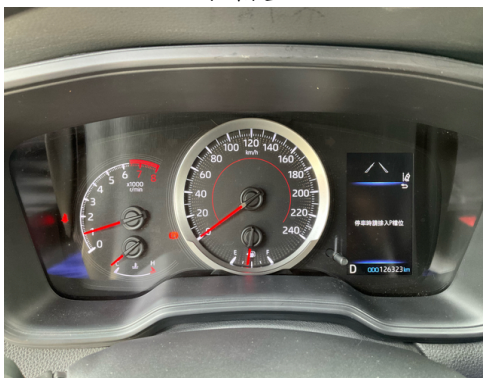
| 現況實車里程 Mileage<br>(僅揭露, 不具保證效力) | 126,323 |

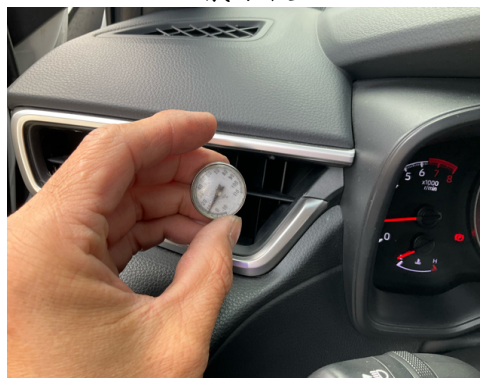
空調溫度

| 5. 前空調風速開關各段風速 | 正常 | 6. 前空調冷氣作動中央出風口溫度 | 7°C |
