YES 車輛認證書

認證編號 CPF21288262020

廠牌 Make	MAZDA
車型 Model	MAZDA5
年份 Year	2014/01
排氣量 Displacement	1,999
車身號碼 VIN	D2D00****
引擎號碼 Engine Number	***2196**
現況實車里程 Mileage (僅揭露, 不具保證效力)	70,972

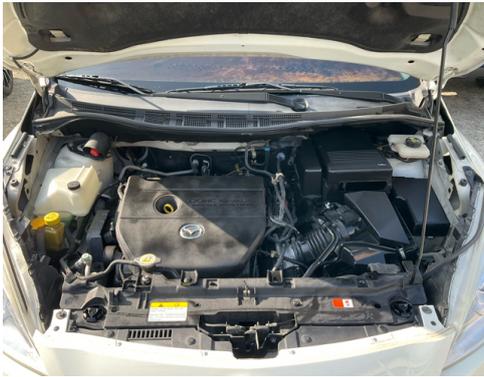
引擎室

1. 運轉時有無冒藍白煙、黑煙	正常	2. 水溫錶(燈)有無異常顯示	正常
3. 警告指示燈有無異常作動	正常	4. 機油油量、油質有無異常	正常
5. 外觀有無漏油/水跡象	正常	6. 運轉時有無抖動或異常聲響	正常
7. 外觀有無修補或龜裂跡象	正常	8. 冷卻風扇作動有無異常	正常
9. 加速有無不順暢或無法加速	正常	10. 高速運轉有無異常聲響	正常
11. 冷卻水有無添加防鏽劑	正常

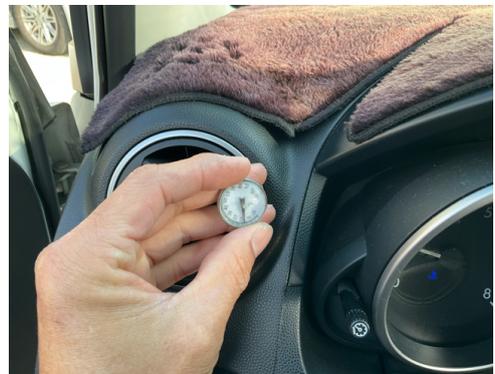
空調溫度

1. 檢查室外氣溫	20°C	2. 後空調冷氣作動中央出風口溫度	無此項目
3. 冷凝器散熱風扇有無運轉異常	正常	4. 前空調冷氣A/C開關燈號	正常
5. 前空調風速開關各段風速	正常	6. 前空調冷氣作動中央出風口溫度	7°C
7. 後空調冷氣A/C開關燈號	無此項目	8. 後空調風速開關各段風速	無此項目
