YES 車輛認證書

認證編號 CPF21288262021

廠牌 Make	BENZ
車型 Model	A-CLASS
年份 Year	2019/07
排氣量 Displacement	1,332
車身號碼 VIN	WDD1770871J12****
引擎號碼 Engine Number	無引擎號碼
現況實車里程 Mileage (僅揭露, 不具保證效力)	68,389

車輛認證總結報告 Vehicle Inspection Findings

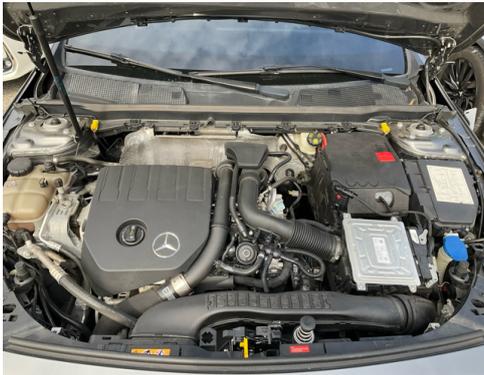
引擎室

1. 運轉時有無冒藍白煙、黑煙	正常	2. 水溫錶(燈)有無異常顯示	正常
3. 警告指示燈有無異常作動	正常	4. 機油油量、油質有無異常	正常
5. 外觀有無漏油/水跡象	正常	6. 運轉時有無抖動或異常聲響	正常
7. 外觀有無修補或龜裂跡象	正常	8. 冷卻風扇作動有無異常	正常
9. 加速有無不順暢或無法加速	正常	10. 高速運轉有無異常聲響	正常
11. 冷卻水有無添加防鏽劑	正常

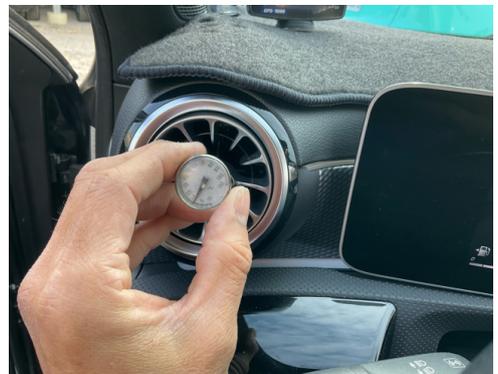
空調溫度

1. 檢查室外氣溫	20°C	2. 後空調冷氣作動中央出風口溫度	無此項目
3. 冷凝器散熱風扇有無運轉異常	正常	4. 前空調冷氣A/C開關燈號	正常
5. 前空調風速開關各段風速	正常	6. 前空調冷氣作動中央出風口溫度	7°C
7. 後空調冷氣A/C開關燈號	無此項目	8. 後空調風速開關各段風速	無此項目
