認證編號 CPF21288262027

車輛資料 Vehicle Information

廠牌 Make	TOYOTA
車型 Model	YARIS
年份 Year	2022/02
排氣量 Displacement	1,496
車身號碼 VIN	NSP151~412****
引擎號碼 Engine Number	***X7921**
現況實車里程 Mileage (僅揭露, 不具保證效力)	80,786

車輛認證總結報告 Vehicle Inspection Findings

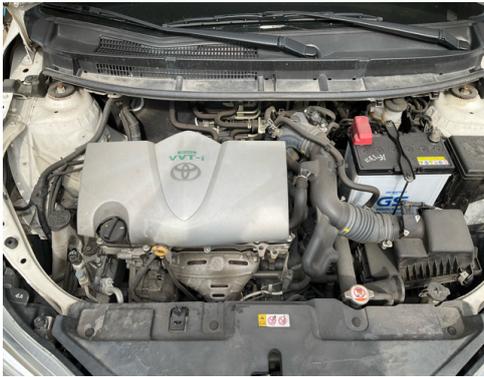
引擎室

1. 運轉時有無冒藍白煙、黑煙	正常	2. 水溫錶(燈)有無異常顯示	正常
3. 警告指示燈有無異常作動	正常	4. 機油油量、油質有無異常	正常
5. 外觀有無漏油/水跡象	正常	6. 運轉時有無抖動或異常聲響	正常
7. 外觀有無修補或龜裂跡象	正常	8. 冷卻風扇作動有無異常	正常
9. 加速有無不順暢或無法加速	正常	10. 高速運轉有無異常聲響	正常
11. 冷卻水有無添加防鏽劑	正常

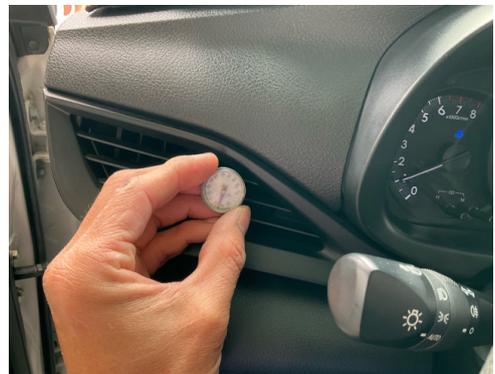
空調溫度

1. 檢查室外氣溫	25°C	2. 後空調冷氣作動中央出風口溫度	無此項目
3. 冷凝器散熱風扇有無運轉異常	正常	4. 前空調冷氣A/C開關燈號	正常
5. 前空調風速開關各段風速	正常	6. 前空調冷氣作動中央出風口溫度	7°C
7. 後空調冷氣A/C開關燈號	無此項目	8. 後空調風速開關各段風速	無此項目
