YES 車輛認證書

認證編號 CPF21288262028

廠牌 Make	BENZ
車型 Model	C-CLASS
年份 Year	2017/05
排氣量 Displacement	1,991
車身號碼 VIN	WDD2053451F59****
引擎號碼 Engine Number	無引擎號碼
現況實車里程 Mileage (僅揭露, 不具保證效力)	75,287

車輛認證總結報告 Vehicle Inspection Findings

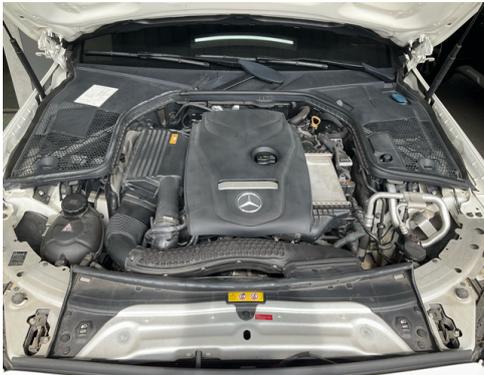
引擎室

1. 運轉時有無冒藍白煙、黑煙	正常	2. 水溫錶(燈)有無異常顯示	正常
3. 警告指示燈有無異常作動	正常	4. 機油油量、油質有無異常	正常
5. 外觀有無漏油/水跡象	正常	6. 運轉時有無抖動或異常聲響	正常
7. 外觀有無修補或龜裂跡象	正常	8. 冷卻風扇作動有無異常	正常
9. 加速有無不順暢或無法加速	正常	10. 高速運轉有無異常聲響	正常
11. 冷卻水有無添加防鏽劑	正常

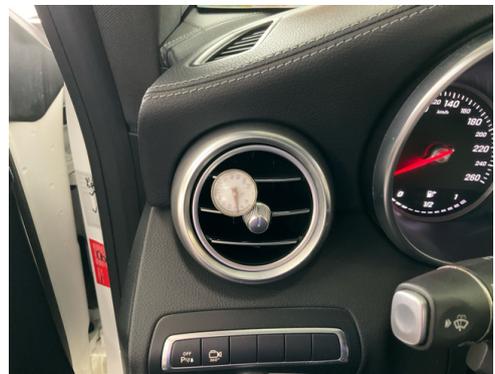
空調溫度

1. 檢查室外氣溫	25°C	2. 後空調冷氣作動中央出風口溫度	無此項目
3. 冷凝器散熱風扇有無運轉異常	正常	4. 前空調冷氣A/C開關燈號	正常
5. 前空調風速開關各段風速	正常	6. 前空調冷氣作動中央出風口溫度	7°C
7. 後空調冷氣A/C開關燈號	無此項目	8. 後空調風速開關各段風速	無此項目
