認證編號 CPF21288262029

## 車輛資料 Vehicle Information

## 車輛認證總結報告 Vehicle Inspection Findings

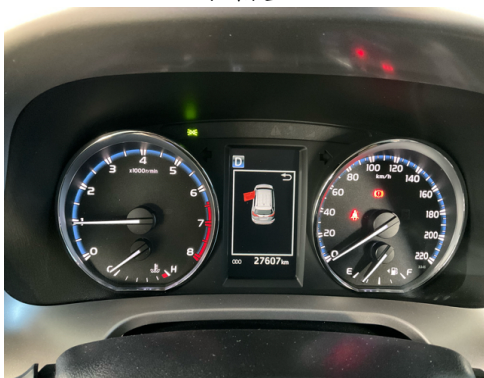
| 現況實車里程 Mileage<br>(僅揭露，不具保證效力) | 27,607 |

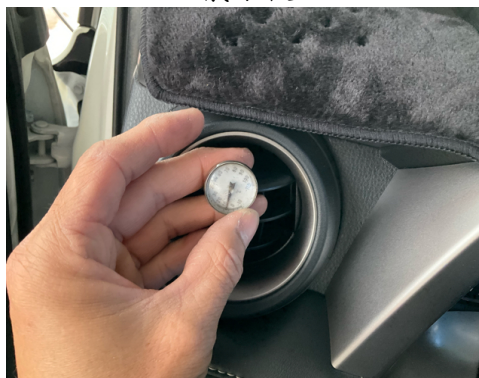
空調溫度

| 5. 前空調風速開關各段風速 | 正常 | 6. 前空調冷氣作動中央出風口溫度 | 7°C |
