## 車輛認證總結報告 Vehicle Inspection Findings

查定編號 CPF21288262030

廠牌 Make	SUZUKI
車型 Model	SWIFT
年份 Year	2023/04
排氣量 Displacement	1,197
車身號碼 VIN	JSAAZCA3S0058****
引擎號碼 Engine Number	無引擎號碼
現況實車里程 Mileage (僅揭露, 不具保證效力)	53,772

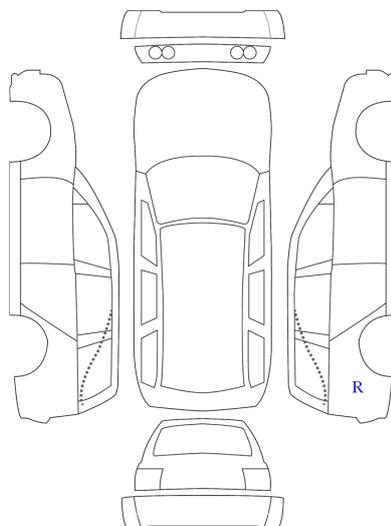
車體外觀圖

右後方有鈹修痕。

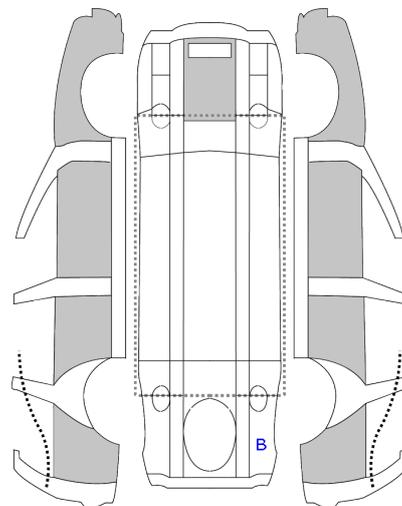
車骨結構圖

無此檢查項目  
無任何異常之痕跡。  
無任何泡水之痕跡。  
異常
