認證編號 CPF21288262031

## 車輛資料 Vehicle Information

## 車輛認證總結報告 Vehicle Inspection Findings

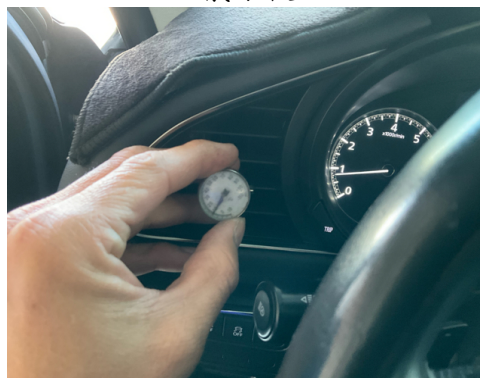
空調溫度

| 5. 前空調風速開關各段風速 | 正常 | 6. 前空調冷氣作動中央出風口溫度 | 7°C |
