# YES 車輛認證書

認證編號 CPF21288262032

| 廠牌 Make | BMW |
| 車型 Model | 3 SERIES |

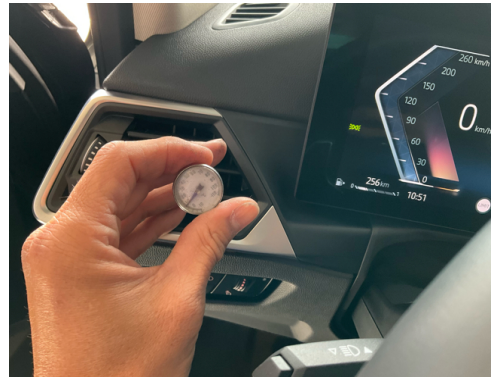
空調溫度

| 5. 前空調風速開關各段風速 | 正常 | 6. 前空調冷氣作動中央出風口溫度 | 7°C |
