YES 車輛認證書

認證編號 CPF21288262034

廠牌 Make	TOYOTA
車型 Model	ALTIS
年份 Year	2012/09
排氣量 Displacement	1,798
車身號碼 VIN	ZRE142-523****
引擎號碼 Engine Number	***X2193**
現況實車里程 Mileage (僅揭露, 不具保證效力)	67,866

車輛認證總結報告 Vehicle Inspection Findings

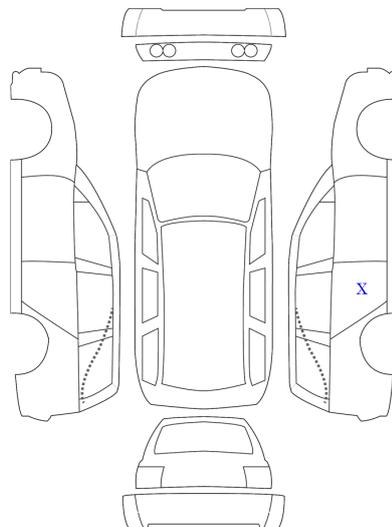
車體外觀圖

本車引擎號碼無異常。 **S** 鈑件鏽蝕、斑剝或鏽穿
本車車身號碼無異常。 **B** 受損面積約一個拳頭(含)以上
本車輛無泡水跡象, 有滲水跡 **R** 鈑件校正痕跡象。
本車體骨架結構無修復跡象。 **X** 更換

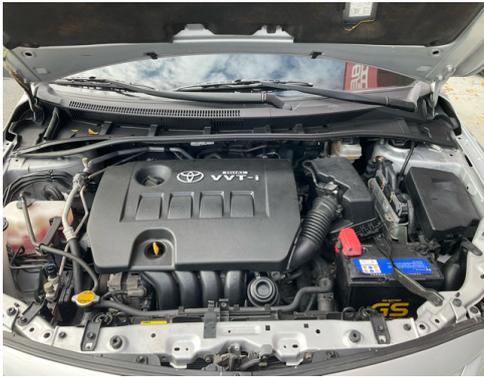
引擎室

1. 運轉時有無冒藍白煙、黑煙	正常	2. 水溫錶(燈)有無異常顯示	正常
3. 警告指示燈有無異常作動	正常	4. 機油油量、油質有無異常	正常
5. 外觀有無漏油/水跡象	正常	6. 運轉時有無抖動或異常聲響	正常
7. 外觀有無修補或龜裂跡象	正常	8. 冷卻風扇作動有無異常	正常
9. 加速有無不順暢或無法加速	正常	10. 高速運轉有無異常聲響	正常
11. 冷卻水有無添加防鏽劑	正常

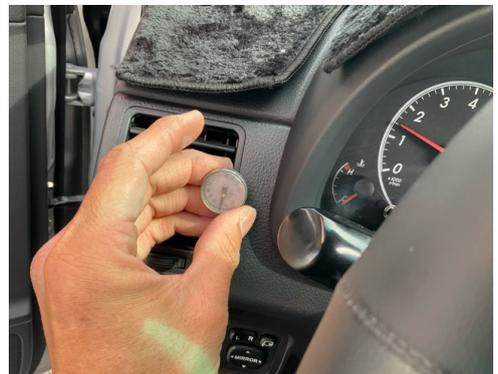
空調溫度

1. 檢查室外氣溫	25°C	2. 後空調冷氣作動中央出風口溫度	無此項目
3. 冷凝器散熱風扇有無運轉異常	正常	4. 前空調冷氣A/C開關燈號	正常
5. 前空調風速開關各段風速	正常	6. 前空調冷氣作動中央出風口溫度	7°C
7. 後空調冷氣A/C開關燈號	無此項目	8. 後空調風速開關各段風速	無此項目
