# YES 車輛認證書

認證編號 CPF21288262035

| 車型 Model | KUGA |

## 車輛認證總結報告 Vehicle Inspection Findings

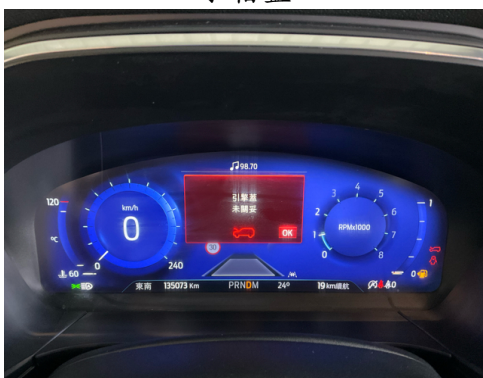
| 現況實車里程 Mileage<br>(僅揭露，不具保證效力) | 135,073 |

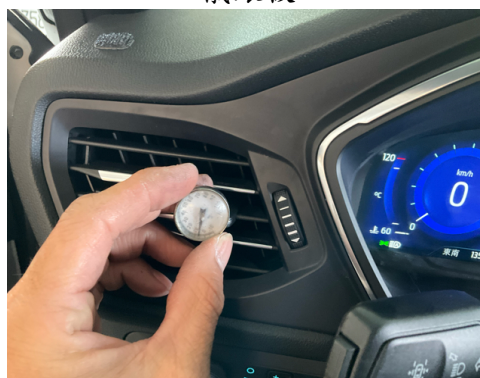
空調溫度

| 5. 前空調風速開關各段風速 | 正常 | 6. 前空調冷氣作動中央出風口溫度 | 7°C |
