認證編號 CPF21288262037

## 車輛資料 Vehicle Information

## 車輛認證總結報告 Vehicle Inspection Findings

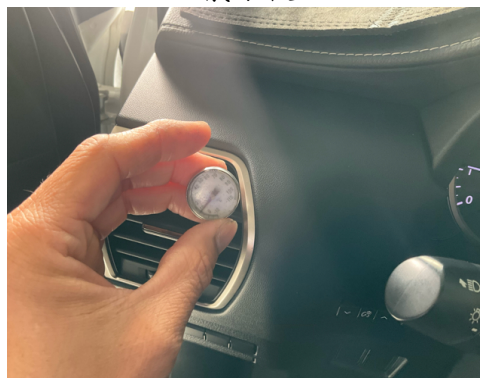
空調溫度

| 5. 前空調風速開關各段風速 | 正常 | 6. 前空調冷氣作動中央出風口溫度 | 7°C |
