YES 車輛認證書

認證編號 CPF21288262040

| 廠牌 Make | HYUNDAI |
| 車型 Model | TUCSON |

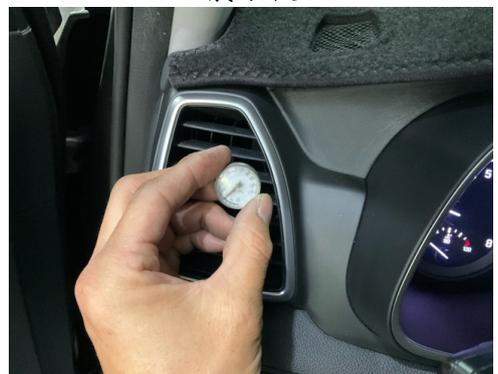
空調溫度

| 5. 前空調風速開關各段風速 | 正常 | 6. 前空調冷氣作動中央出風口溫度 | 7°C |
