YES 車輛認證書

認證編號 CPF21288262041

廠牌 Make	FORD
車型 Model	FOCUS
年份 Year	2022/07
排氣量 Displacement	1,497
車身號碼 VIN	RHAATRSEXXN200****
引擎號碼 Engine Number	***4143**
現況實車里程 Mileage (僅揭露, 不具保證效力)	55,633

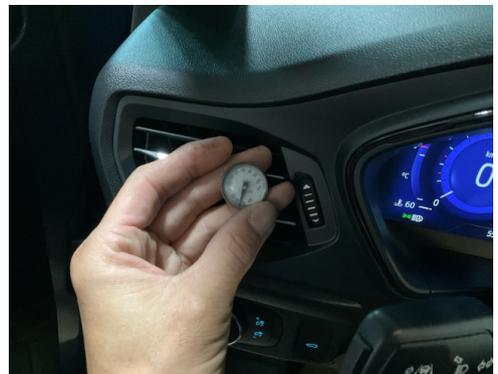
空調溫度

1. 檢查室外氣溫	25°C	2. 後空調冷氣作動中央出風口溫度	無此項目
3. 冷凝器散熱風扇有無運轉異常	正常	4. 前空調冷氣A/C開關燈號	正常
5. 前空調風速開關各段風速	正常	6. 前空調冷氣作動中央出風口溫度	7°C
7. 後空調冷氣A/C開關燈號	無此項目	8. 後空調風速開關各段風速	無此項目
