認證編號 CPF21288262042

## 車輛資料 Vehicle Information

## 車輛認證總結報告 Vehicle Inspection Findings

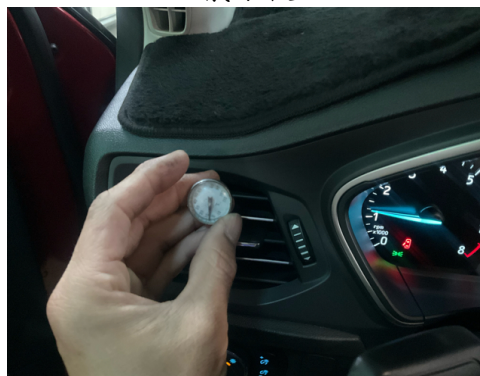
空調溫度

| 5. 前空調風速開關各段風速 | 正常 | 6. 前空調冷氣作動中央出風口溫度 | 7°C |
