YES 車輛認證書

認證編號 CPF21288262052

廠牌 Make	VOLVO
車型 Model	XC60
年份 Year	2023/02
排氣量 Displacement	1,969
車身號碼 VIN	YV1UZK9T4P134****
引擎號碼 Engine Number	無引擎號碼
現況實車里程 Mileage (僅揭露, 不具保證效力)	94,102

車輛認證總結報告 Vehicle Inspection Findings

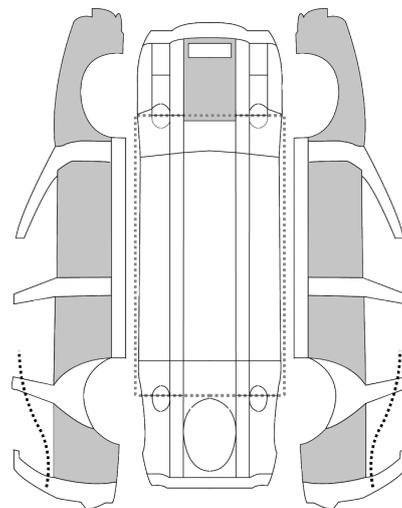
車骨結構圖

本車引擎號碼無異常。 **S** 鈹件鏽蝕、斑剝或鏽穿
本車車身號碼無異常。 **B** 受損面積約一個拳頭(含)以上
本車輛無泡水跡象。 **R** 鈹件校正痕跡
本車體骨架結構無修復跡象。 **X** 更換
